## 【鉄筋位置比較図】

### ※比較図の解説

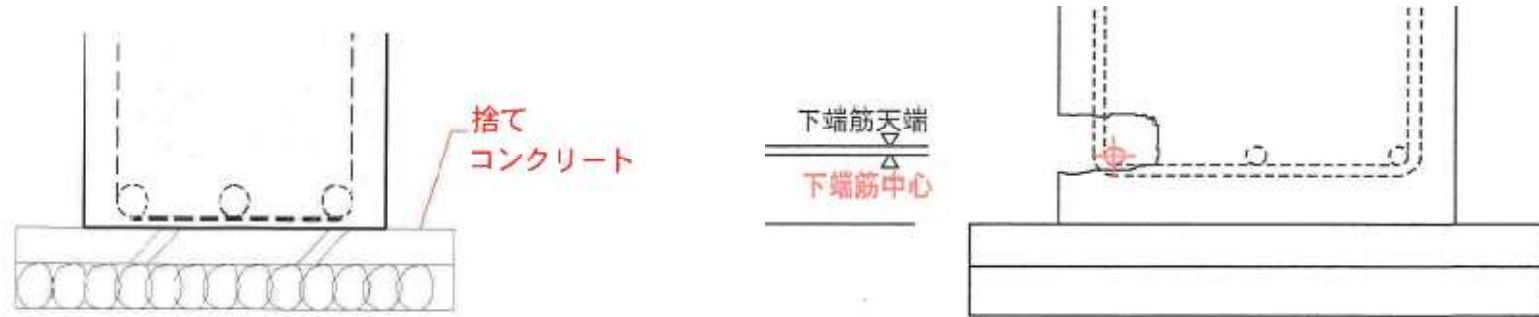
**被告愛知県主張の配筋状態抜粋図**  
(令和2年5月25日被告鑑定申出書より)

**鑑定書抜粋（鉄筋位置測定図）**  
(コンクリート研りにて調査)

**左図**：被告愛知県は鉄筋が捨てコンクリート付近に位置している主張した。（**コンクリートの厚みが確保されていないと主張**）

**右図**：鑑定にてコンクリートを研り鉄筋位置を確認した結果、被告愛知県の主張が捏造であることが証明され**コンクリートの厚みは確保されていた**。
